Dos Trabajadores fallecen al ser aplastados por material rocoso en una cantera

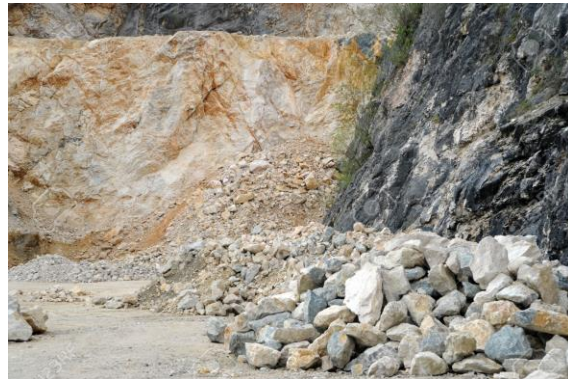
En circunstancia que dos trabajadores se encontraban perforando una roca, para instalar explosivos, se produce el deslizamiento de material rocoso, lo que ocasionó el aplastamiento, provocando la muerte de ambos trabajadores en el lugar del accidente.

- Debilidades en la planificación que permitieron violar las normas de construcción de taludes, acorde a la naturaleza geomecánica del terreno.
- Deficiencia en la existencia de permisos de trabajo, en relación con las tareas de tronadura y perforación que realizan en la obra.
- Falta de entrenamiento a trabajadores, en relación a reconocer los peligros y evaluar los riesgos existentes en las actividades que realizan.
- No hay evidencia en formatos escritos y firmados de análisis de trabajo, para revisar las tareas antes de comenzar con la ejecución.

- Cumplir las especificaciones técnicas de trabajo en minería señaladas en el DS 72.
- Confeccionar y cumplir Permisos de trabajo autorizado y coordinados por la administración de la obra y personal que ejecutara la labor para todas las tareas críticas que se ejecutan en la empresa, en especial la de perforado de material rocoso, incluyendo los peligros de cada etapa, sus medidas de control y métodos de trabajo correcto.
- Implementar un programa de inspecciones a través de listas de chequeo antes de comenzar con las tareas, de tal forma de poder analizar todas las actividades catalogadas como críticas en la matriz IPER, esta actividad debe ser ejecutada por un especialista en la materia. Asegurando el cumplimiento con el Art.184 del DFL 1.
- Cumplir con la normativa de Seguridad Minera vigente referente a la construcción de Taludes.
