# Circunstancias de Accidentes Fatales

Dos muertos y un herido deja derrumbe de talud en faena de construcción.

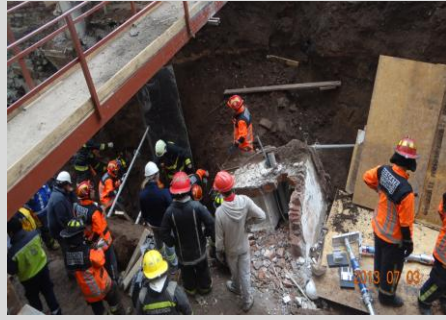
Tres trabajadores quedan atrapados por derrumbe de talud de 5 metros, en excavación de muro perimetral en edificio en construcción, quienes se encontraban realizando labores para emplantillado. Ocurre un primer derrumbe que cubre a los tres trabajadores, logrando ser ubicado uno de ellos, el segundo derrumbe cubre a los tres trabajadores nuevamente. Uno de ellos logra ser rescatado y los otros dos fallecen en el lugar.

- Modificación de las condiciones de la faena por proceso constructivo o condiciones del terreno, al realizar excavación a los pies del talud.
- Posible presencia de humedad en el terreno producto de la época estacional.
- Posible filtración del baño colindante.

- Considerar en los procedimientos la condición que cuando exista modificación de la condición de la faena, ya sea por proceso constructivo o por condiciones del terreno, solicitar revisión del estudio de mecánica de suelos e incorporar observaciones en el procedimiento de trabajo específico y en la matriz IPER, incluir la obligatoriedad de realizar revisiones y controles de las excavaciones de acuerdo al punto 10 de la NCh 349 Of.1999.

- Incluir en sus procesos la obligatoriedad de realizar revisión a las excavaciones sin entibar, tomando todas las precauciones necesarias para evitar que aumente su densidad natural por efecto de absorción de agua, sea esta proveniente de la lluvia o de otra fuente, de acuerdo a punto 6 de la NCh 349 Of.1999.

- La presencia de servicios higiénicos próximos a la excavación, genera una inspección detallada del terreno, y cuando se realice el corte de los servicios por cierre de baño u otro, se recomienda el corte en un tramo extenso, fuera de los límites de la excavación.
