Circunstancias de Accidentes Fatales

Trabajador fallece al ser atrapado y cubierto por material de pila de lixiviación de cobre.

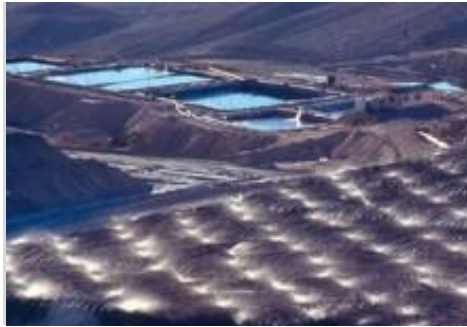
Un grupo de trabajadores se encontraba en el sector de la zanja colectora de la pila de lixiviación, realizando el retiro manual de material para el despeje de la geomembrana, se produce el deslizamiento del material, atrapando a dos personas presentes en el área y cubriendo completamente a un trabajador, lo que le provocó la muerte en forma inmediata.

- Falta de identificación de riesgos específicos.
- Falta de información técnica, relativa al estudio geotécnico de taludes.
- Realizar y ejecutar tareas no planificadas.

- Capacitar en Identificación de Peligros y Evaluación de Riesgos a trabajadores y línea de mando.
- Diseñar e implementar un sistema de trabajo que asegure contar con la información necesaria de las condiciones de seguridad y estado geotécnico de los taludes.
- Diseñar e implementar herramienta que permita controlar los trabajos programados e identificar las tareas no planificadas para re-programación y autorización.
