Circunstancias de Accidentes Fatales

Trabajador toma contacto con energía eléctrica al estar perforando vigas de metalcom.

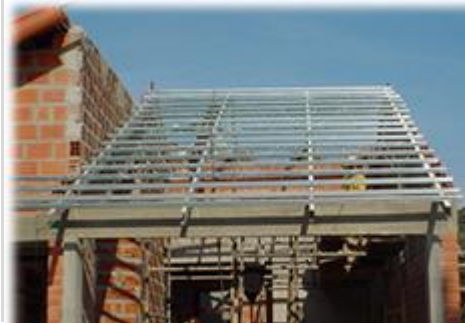
El trabajador habría estado perforando cerchas metálicas con taquetera (herramienta eléctrica) cuando la cubierta protectora del cordón de la extensión eléctrica se habría dañado con parte de la cercha de metalcom. Producto de ésta condición la cercha se habría energizado provocando la electrocución del trabajador.

- Falta lista de inspección por parte de línea de supervisión para extensiones y herramientas eléctricas.
- Falta entrega de elementos de protección para riesgos eléctricos.
- Falta puesta a tierra de cerchas metálicas.
- No prestar atención al trabajo que se está realizando.

- Implementar listas de chequeo para herramientas y extensiones eléctricas.
- Definir y entregar elementos de protección personal para riesgos específicos (dieléctricos).
- Implementar sistema de puesta a tierra para todas las estructuras metálicas.
- Realizar curso Actitudes Preventivas del Auto cuidado.
