Circunstancias de Accidentes Fatales

Trabajador fallece al ser atrapado contra un muro con palanca de rodillo compactador.

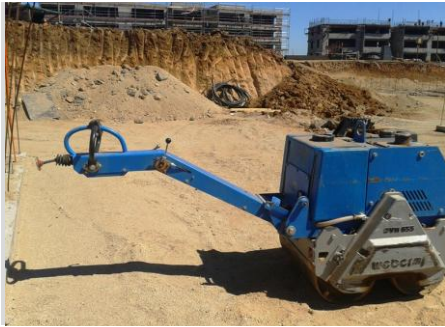
Trabajador se encontraba realizando labores de compactación de terreno en subterráneo -1, con rodillo compactador, momento en que trabajador va en reversa es atrapado entre la pared del muro colindante del edificio y el mango del rodillo.

- Falta de instrucción sobre la operación correcta del rodillo, los riesgos asociados y las medidas preventivas.
- Falta de evaluación de la efectividad de la instrucción dada en relación a la operación, riesgos asociados y medidas preventivas en el uso del equipo.
- Estándares inadecuados, dado que el procedimiento de trabajo no contempla la labor del uso de rodillo compactador.

- Incorporar dentro de la Matriz de Riesgos, IPER Identificación de Peligros y Evaluación de Riesgos la operación del rodillo compactador.
- Establecer Procedimiento de Trabajo Seguro para la operación del rodillo compactador manual, indicando método correcto de operación, riesgos asociados y medidas preventivas.
- Instruir sobre uso de las máquinas y equipos de manera práctica y teórica, verificando mediante inspecciones, observaciones conductuales o evaluaciones escritas la efectividad de dicha instrucción, en relación a la operación, riesgos asociados y medidas preventivas.
