# Circunstancias de Accidentes Fatales

Trabajador fallece al caer de avance de losa de piso 9 hasta piso -3.

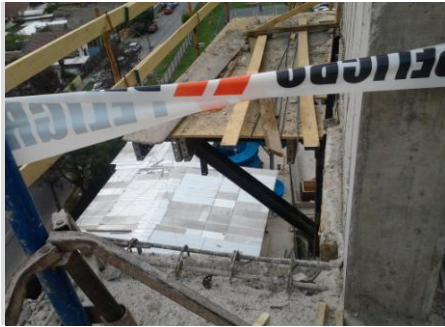
Mientras el trabajador realiza tareas de armado en avance de losa en piso 9, se acerca a un vértice de ella de donde cae al piso -3, se estima de una altura aproximada de 30 metros, falleciendo en el lugar.

- Falta de elementos estructurales por parte de la empresa principal que permita al trabajador afianzar la cola de su arnés a un punto de anclaje seguro, línea de vida o baranda de protección perimetral rígida, resistente e indeformable.
- Falta de planificación en el trabajo.

- Coordinar previo inicio de trabajos de altura la corrección de las condiciones sub estándar por parte de la empresa principal, como un punto de anclaje seguro, línea de vida o colocación de protección perimetral como barandas, las cuales debe ser rígidas, resistentes e indeformable.
- Incorporar a Procedimiento de Trabajo de colocación de moldajes la prohibición de acercarse a bordes de losa que no cuenten con protección perimetral. Se debe realizar reinstrucción a trabajadores sobre esta modificación.
- Mantener respaldos de asesor en prevención de riesgos de observaciones emitidas cada vez que realice una asesoría. Toda vez que se observen condiciones sub estándar deben ser entregadas a empresa principal contra firma de quien las recepciona. Incluir a línea de supervisión en esta observación.
